# *Efterretninger om Sankt Olafs Kapel*

*Et forsvundet middelalderligt gudshus ved Lundby på Tåsinge,  
belyst gennem skriftlige kilder og arkæologiske levn*

*af Jan Hjort*

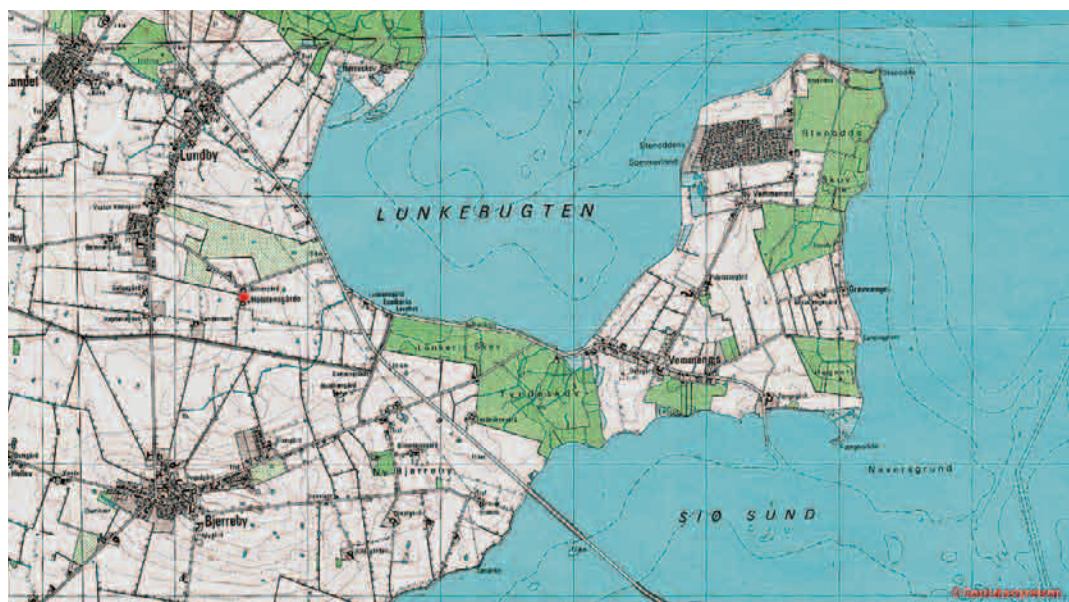
Fig. 2 – Oversigtskort, sydøstlige del af Tåsinge. Kapellet afmærket med rødt. Tværs th. den gennemgående landevej Fyn-Langeland, der tangerer bunden af Lunkebugten ved Sylten. Kapellets placering er velvalgt i forhold til bugten og den videre adgang ud i Østersøen. Data fra Geodatastyrelsen, Digt kortet 1992, WMS-tjeneste.

Nationalmuseets sogneberegning bemærker også, at der »*Mod Ø. paa Lodden er fundet en Kreds sat af middelstore Sten, et Par Favne [ca. 3,75 m] i Bredden.*« Den er også afsat på kortet (fig. 2) og omtalt i Tåsinges Fortidsminder, men der ses i dag ingen spor efter en sådan på stedet, og der er heller ikke gjort nogen fund i umiddelbar nærhed. Der kunne eventuelt være tale om rester af en stenaldergrav.

Ser man på OI-kortet (fig. 2), optræder der dog endnu en dam syd for kapelområdet, og også denne findes formentlig endnu – som en springkilde i kælderens under stuehuset i Holstensgård, hvor den til stadighed forsyner beboerne med drikkevand.

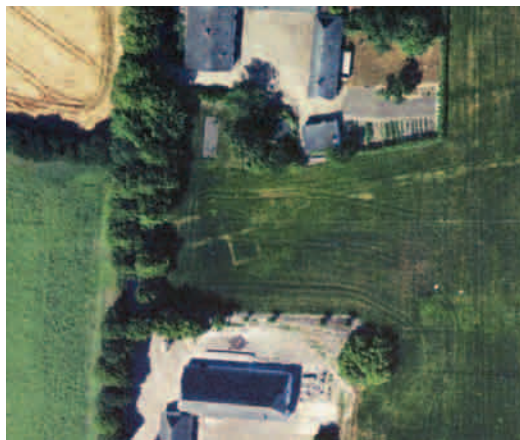
Fig. 5 – Omrids af kapeltomten, sommer 1992. Luftfoto, copyright COWI.

Under tørken trådte bygningen for en stund delvist ud af fortidens mørke – omridset ses tydeligt som lyse aftegninger i afgrøden i det dengang dyrkede markområde (fig. 5).

Ud fra de synlige fundamentspor på billedet har kapellet været rektangulær, dets udvendige dimensioner i runde tal cirka 7 meter i bredden og 20-30 meter i længden, med et kvadratisk anneks på sydsiden på omtrent 8 x 8 meter. Tilbygningen ser ud til at have indgang til hovedbygningen i det nordvestre hjørne af rummet.

Bygningens præcise længde kan ikke fastslås, da den nordøstlige del synes at være gravet væk og derfor ikke fremtræder tydeligt på billedet, men det er alligevel muligt at lave en forsøgsvis optegning af tomten (fig. 6).

På grund af bortgravningen af fundamenterne er det uklart, om bygningen har haft separat apsis eller ej, og den ovenfor nævnte rette afslutning mod øst bekræftes ikke klart af billedet, men virker sandsynlig. Indgangspartiet til kapellet kan heller ikke umiddelbart bestemmes, men må nødvendigvis have været på en af de tre sider mod enten nord, vest eller syd.

En eventuel indre rumopdeling ses ikke af billedet, men en udposning på nordmuren af hovedbygningen kunne muligvis tolkes som fundament til en stræbepille, ligesom der anes fortykninger af de indre murhjørner flere steder. Det kunne indikere, at kapellet har været forsynet med hvælvinger. Annekset på sydsiden af hovedbygningen kan have bidraget

Bygningen ses desuden at have været skråt placeret på arealet i forhold til nuv. Kimergård og verdenshjørnerne, orienteret tilnærmet øst-nordøst – ikke kompasret øst som beskrevet i kilderne.

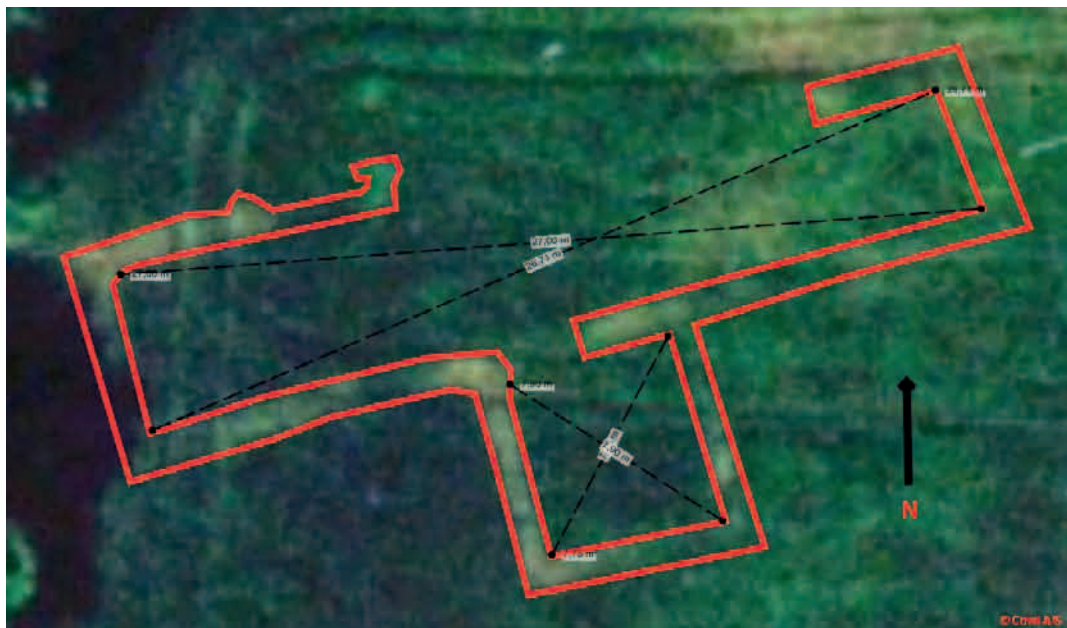
Fig. 6 – Simuleret optegning og krydsopmåling af kapeltomten. Der tages forbehold for bl.a. længden af bygningen. Luftfoto 1992, copyright COWI.

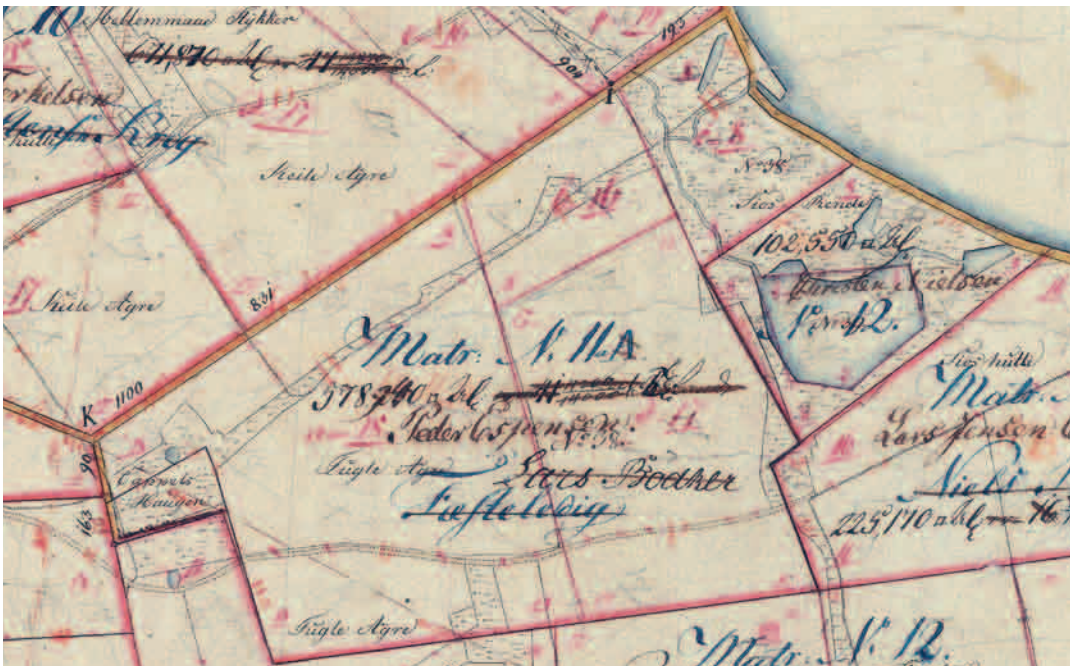
Fig. 7 – Udsnit af matrikeltkort, 1811 (Original I). Kapelområdet ses fornedet tv. i billedet (*Cappels Haugen*). *Holstensgårde* er ikke indtegnet, selvom de fandtes på dette tidspunkt. Bemærk de to vandhuller ved kapelhaven samt det forsvundne sti- eller vejforløb gennem området. I indberetningen til Ole Worm 1623 kaldes området for »*Bryllisse vong*« – *byledsvangen*, mens Morsing 1743 nævner at »*Agerlandet, som ligger deromkring, kaldes endnu Ols Kilde= deel*«. I 1811 var det dog blevet til *Fugle Agre*. Se også afsnit 3 og 5. Indeholder data fra Geodatastyrelsen, Matrikeltkort 1811, WMS-tjeneste.

På Original I-kortet (matrikelkort) fra 1811 (fig. 7) ses det øvre område betegnet *Fugle Agre*, og kapellet lå i det nordvestlige hjørne af dette, kaldet *Cappels Haugen* og *Cappel*. Det flade, faldende landskab så formodentlig noget anderledes ud i vikingetid og tidlig middelalder. Tåsinge var som helhed langt mere skovklædt end i dag, og Lunkebugten omkranset på landsiden af tætte kystskove og (strand)enge, fra Nørreskov i nord til Vemmenæs i syd.

På matrikelkortet ses også et gammelt, nu sløjfet, vej- eller stiforløb, der stiler oppe fra Lundby på langs gennem Fugle Agre syd for Cappels Haugen ned mod vandet, hvor den ender ved det nu udrettede vandløb, der udmunder i Sylten, og som har lånt navn til nabomarken mod sydøst (matr. 12a): Tvebek.

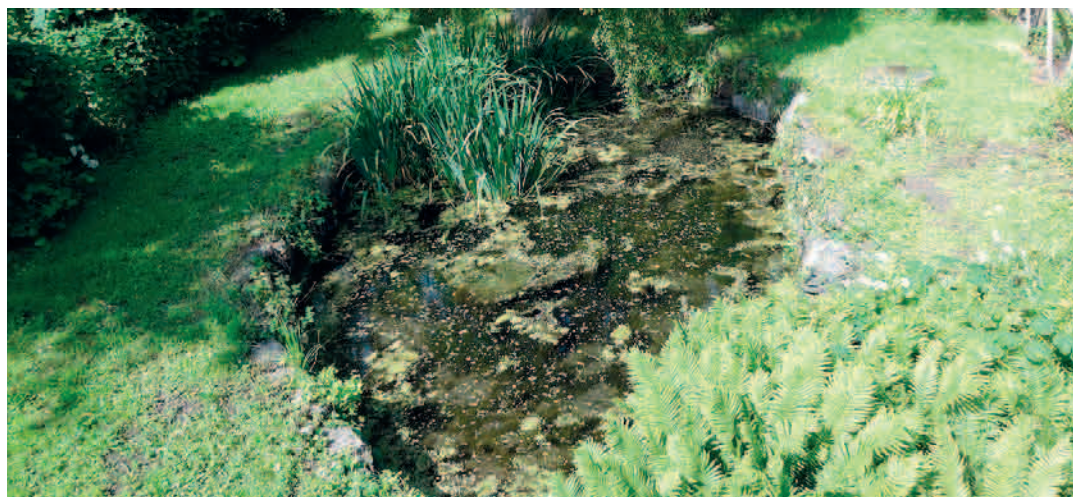
Fig. 8 – Skt. Olafs Kildes nuværende udspring, juni 2015. Det er en artesisk kilde, der vælder op fra bunden med jævn og rigelig hastighed, dog mindre i sommerhalvåret end om vinteren. Vandet holder en konstant kølig temperatur og er derfor ikke så tiltrækkende for padder og andre smådyr.

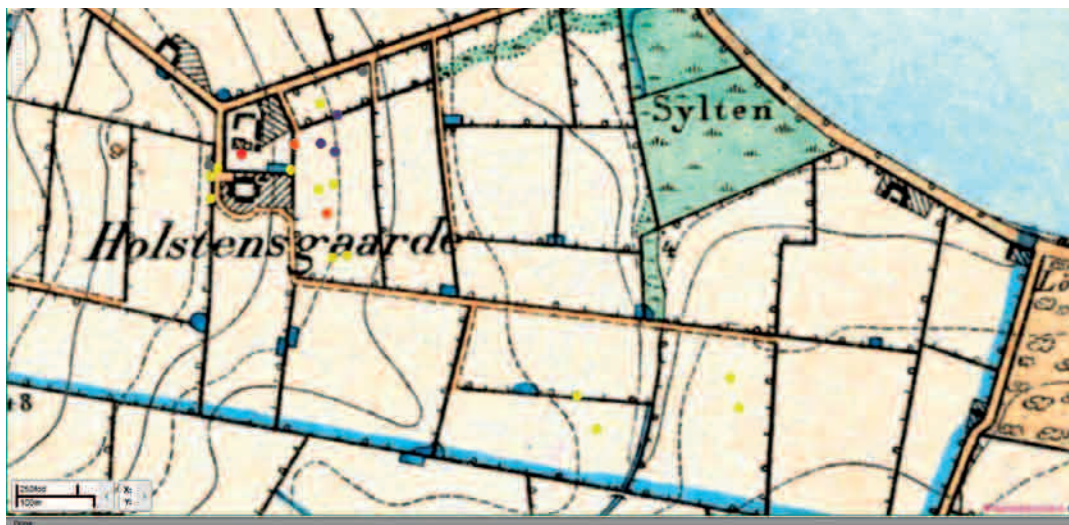
Fig. 9 (se afsnit 5) – Fundspretningskort. Kapel (rød plet), bronze (gul), sølv (lilla), andet (brun). Data fra Geodatastyrelsen, Høje målebordsblade, WMS-tjeneste.

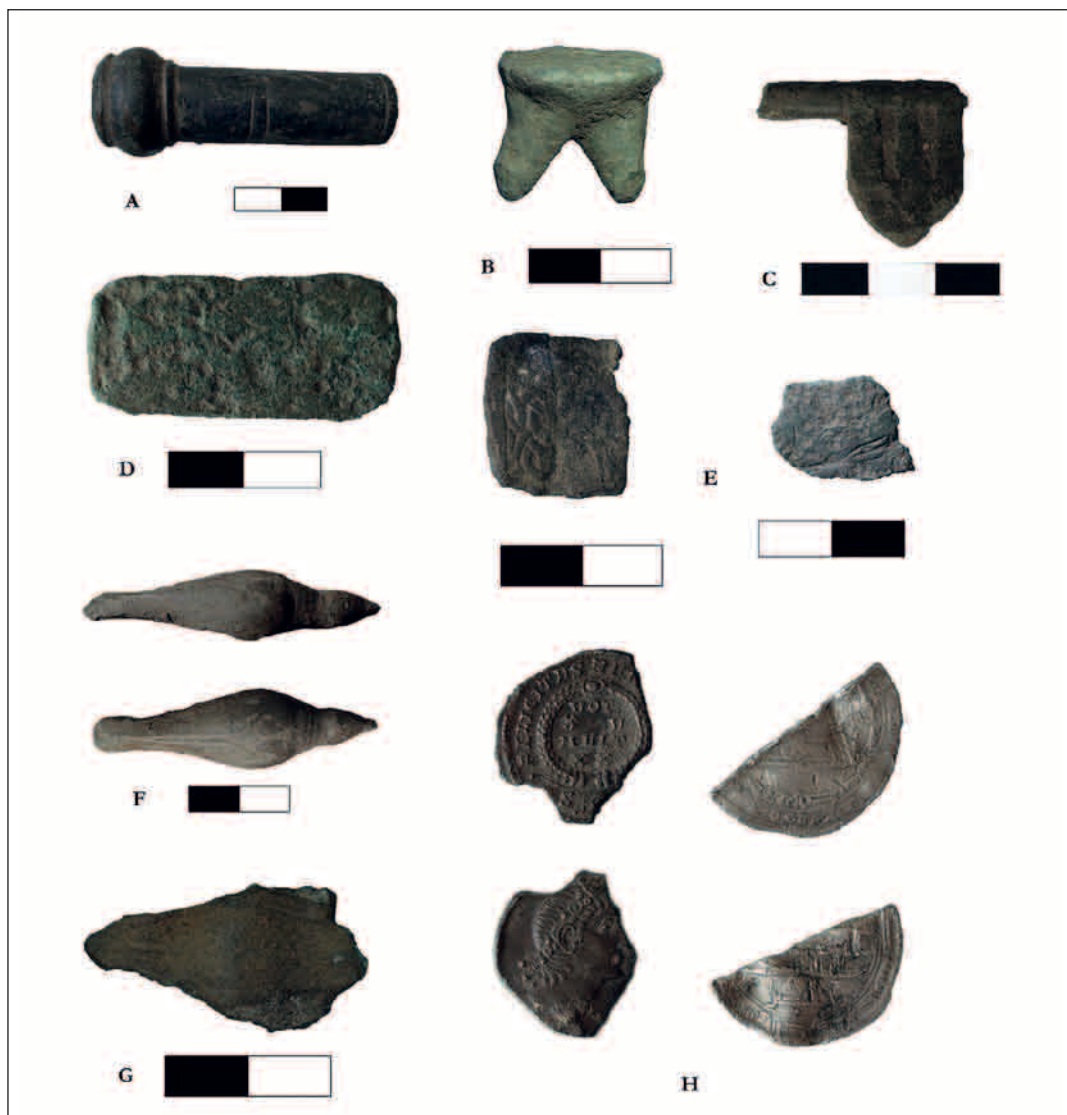
Fig. 11 A-H – Metaldetektorfund fra området omkring Skt. Olavs Kapel. Trods udvalgets ringe størrelse og bevaringstilstande, gælder der for de fleste af genstandene, at der ikke kendes tilsvarende fra Tåsinge, og at øen som helhed dermed har fået beriget et tidligt og hidtil meget uoplyst kapitel af sin historie. Også fra andre lokaliteter på øen er der gjort nye detektorfund, der bidrager til øens fortidshistorie. Foto, J. H.

været der på et tidspunkt. Også dette område er interessant i relation til kapel-området, bl.a. fordi der er fremkommet to fragmenter af pladefibler fra yngre germansk jernalder (fig. 11E, beskrevet i afsnit 8).

Et stykke af en støbt *nøgle* (fig. 11C) fra overgangen mellem vikingetid og tidlig middelalder, fundet sydøst for gårdene, kan illustrere denne usikkerhed.
